Discarica chiusa per rifiuti non pericolosi

Comune di Campodarsego (PD)

Verifica dell'applicazione del Piano di Monitoraggio e Controllo

Relazione Tecnica Annuale 2021

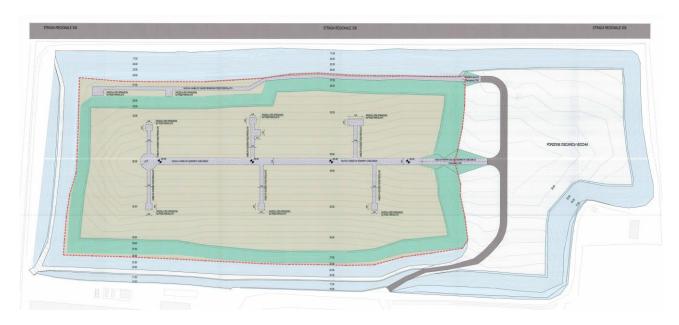
Figura 1: Planimetria del sito

Lo stato di fatto della discarica è riportato nella figura pubblicata di seguito. I lavori di manutenzione ordinaria/straordinaria svolti in discarica sono riportati in dettaglio nel Quaderno di Manutenzione, compilato e custodito presso gli uffici della discarica.

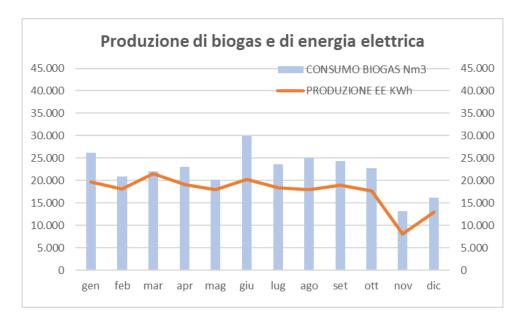
Figura 2: Produzione di biogas a confronto con la produzione di energia elettrica

Si riporta nel seguente grafico l'andamento della produzione di biogas e di energia elettrica relative all'Anno 2021.

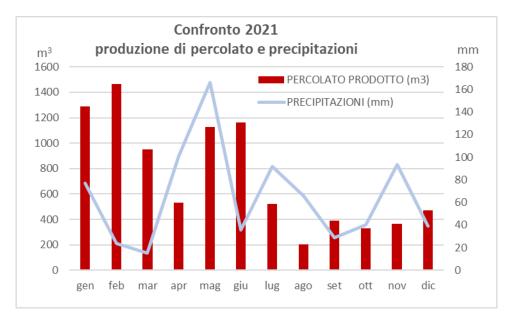
Figura 3: Confronto produzione di percolato e precipitazioni

Nei seguenti grafici si riportano, rispettivamente, l'andamento della produzione di percolato e della piovosità ricavata dall'analisi dei dati meteoclimatici registrati dalla centralina meteo presente presso la discarica.

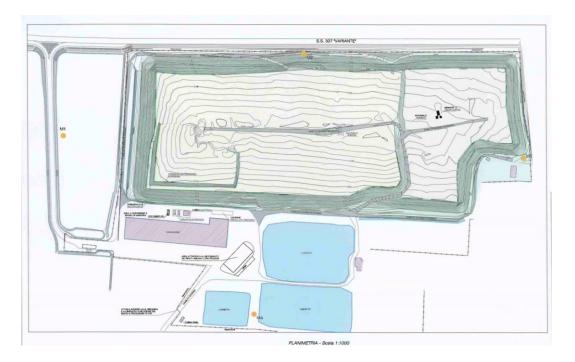
Figura 4: Localizzazione punti di campionamento aria

Sia il Piano di Monitoraggio e Controllo della gestione ante che post operativa prevedono che la qualità dell'aria nel territorio circostante la discarica venga rilevata con frequenza semestrale nei quattro punti posti a Nord, a Est, a Sud e a Ovest del sedime della discarica come riportato nella planimetria di seguito pubblicata.

I parametri rilevati sono: Mercaptani, Idrogeno solforato, Ammoniaca, SOV e Metano.

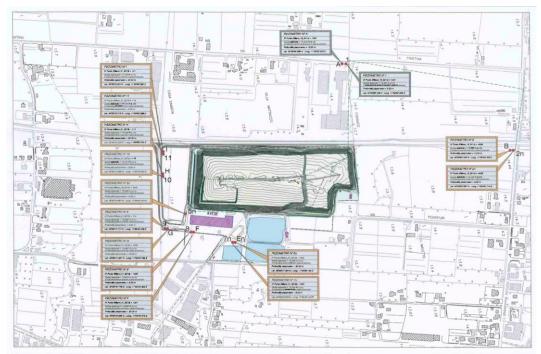
Figura 5: Localizzazione punti di campionamento acque sotterranee

- n. 7 piezometri superficiali, identificati con i numeri: 1–2n 7n 8 9 10 11 per la prima falda (a circa 6 m di profondità dal p.c.);
- n. 7 piezometri profondi, identificati con le lettere: (A B En –F G H I) per la seconda falda (a circa 15 m dal p.c.);
- n. 1 piezometro di controllo interno al setto, identificato con il numero 3n.

L'ubicazione delle reti piezometriche è rilevabile dalla planimetria pubblicata di seguito.

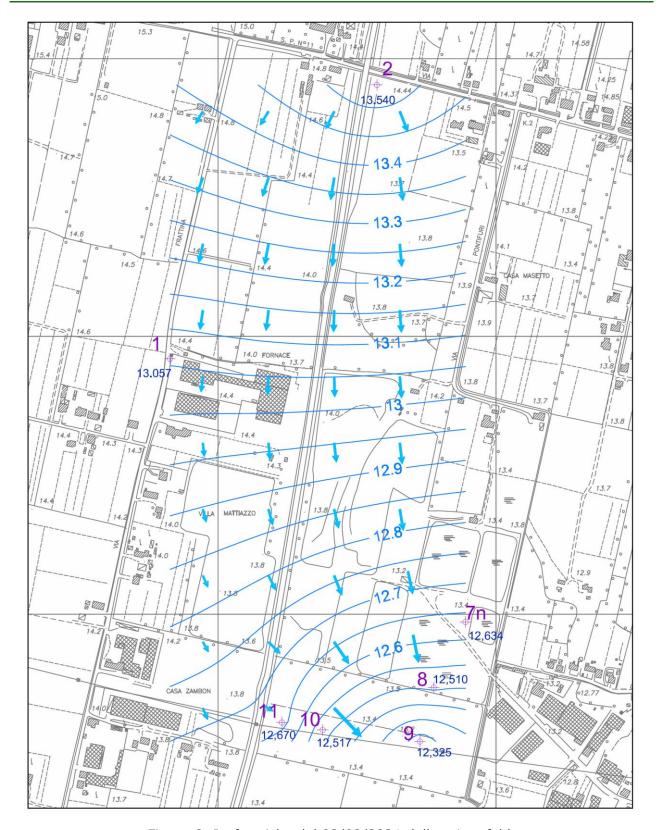
Figura 6: Isofreatiche del 03/03/2021 della prima falda

Tali rilievi indicano, per i piezometri superficiali, una direzione della falda da Nord-Nord Ovest a Sud-Sud Est, come riportato nei grafici delle isofreatiche di cui all' Allegato 3.

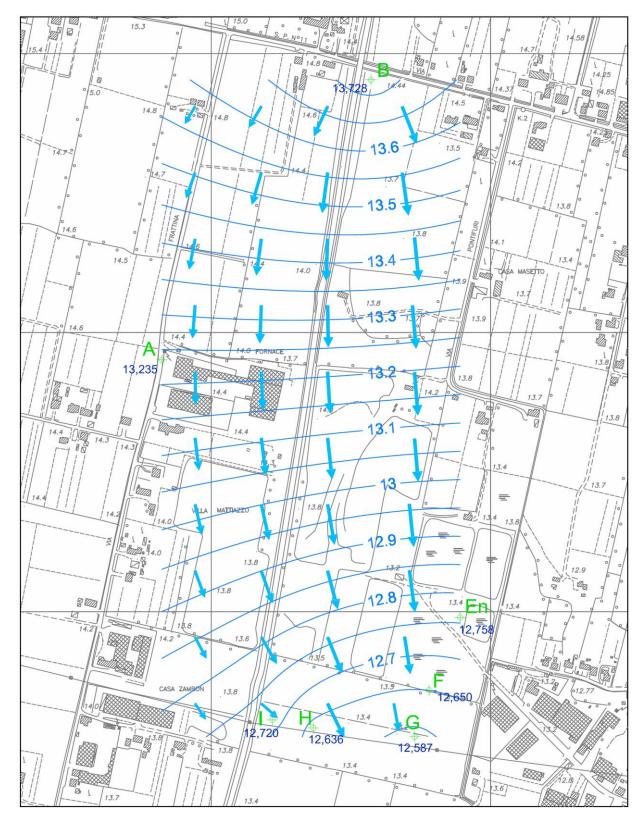
Figura 8: Isofreatiche del 03/03/2021 della seconda falda

Per i piezometri profondi si osserva lo stesso andamento.

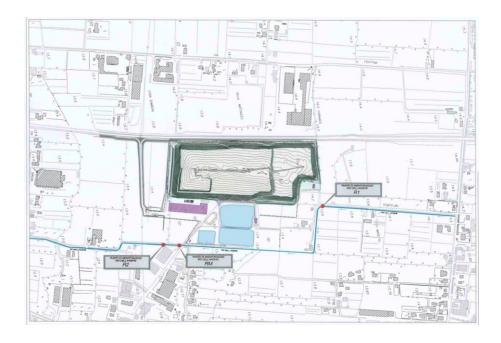
Figura 10: Localizzazione punti di campionamento acque superficiali

Sia il Piano di Monitoraggio e Controllo ante che il Piano di Monitoraggio e Controllo post chiusura prevedono il controllo delle acque superficiali (Rio dell'Arzere) con frequenza semestrale.

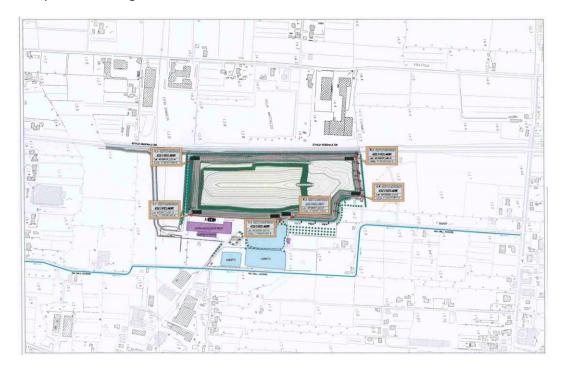
Figura 11: Localizzazione punti di campionamento acque di ruscellamento

Il controllo viene effettuato in corrispondenza di punti individuati sul corpo della discarica e ritenuti significativi, prima dell'immissione delle acque di ruscellamento nel recettore finale Rio dell'Arzere. Tali punti denominati PR01, PR02, PR03, PR04, PR05 e PR06 sono riportati nella planimetria riportata di seguito.
