Relazione Non Tecnica Anno 2022

Discarica chiusa per rifiuti non pericolosi  
Comune di Campodarsego (PD)

Questa relazione ha lo scopo di presentare, in forma adatta ad un pubblico non tecnico, gli esiti dell'attività di Monitoraggio e Controllo attuata nel corso del 2022 presso l'impianto di discarica controllata gestito da ETRA S.p.A. a Campodarsego (PD).

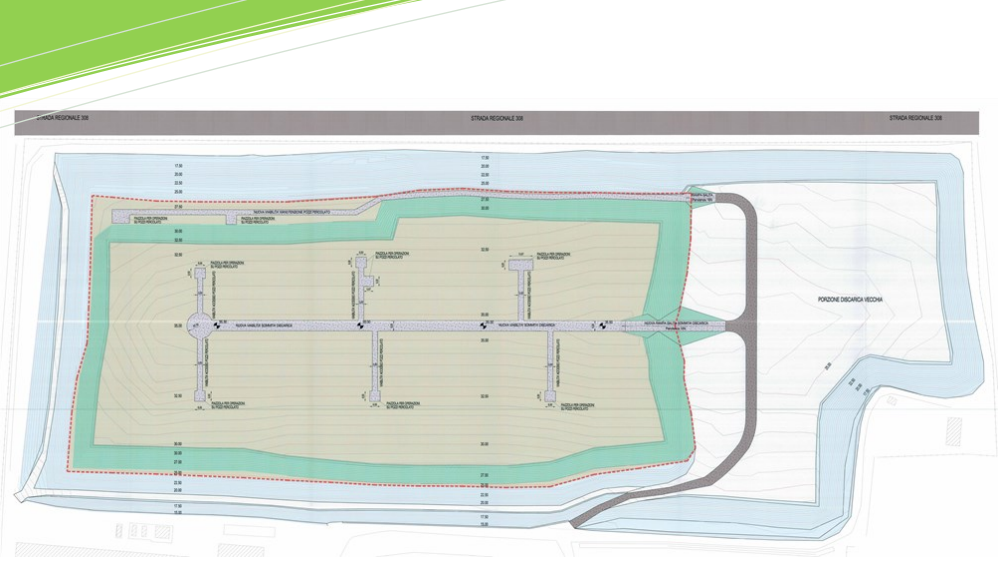
Planimetria di impianto

La discarica risulta attiva fin dagli anni '70 e, dopo alcuni ampliamenti, è di fatto divisa in due zone distinte identificabili visivamente ma senza soluzione di continuità, di seguito descritte:

- \* "parte vecchia". La prima ad essere stata realizzata, che costituisce la parte nord della discarica ed ha una superficie di circa 30.000 m<sup>2</sup>.
- \* "parte nuova". Realizzata successivamente alla "vecchia", costituisce la parte sud della discarica ed ha una superficie di circa 80.000 m<sup>2</sup>.

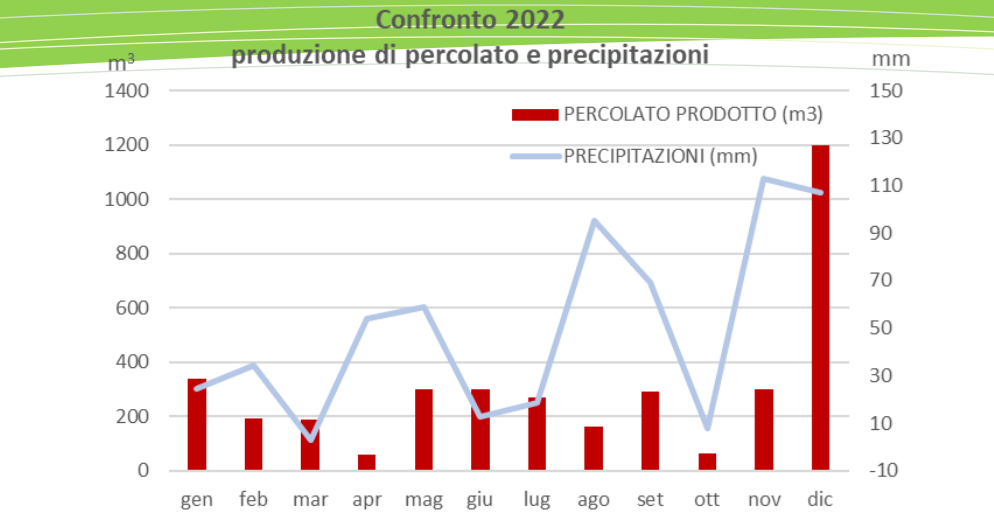
Il rilascio di liquido da parte dei rifiuti durante la loro degradazione e l'eventuale infiltrazione di acqua piovana all'interno del corpo rifiuti, danno origine al cosiddetto percolato che, per l'alto potenziale inquinante, deve essere captato e inviato ad un idoneo trattamento. L'asportazione sistematica del percolato è inoltre fondamentale per contenere il battente idraulico per ridurre al minimo il rischio di eventuali fuoriuscite.

Nel 2022 il totale del percolato raccolto ed asportato è risultato di ca. 3.661 m<sup>3</sup>; di questo circa il 91% è stato trattato in impianto mentre il restante 8,7% è stato avviato ad impianti di trattamento terzi autorizzati.

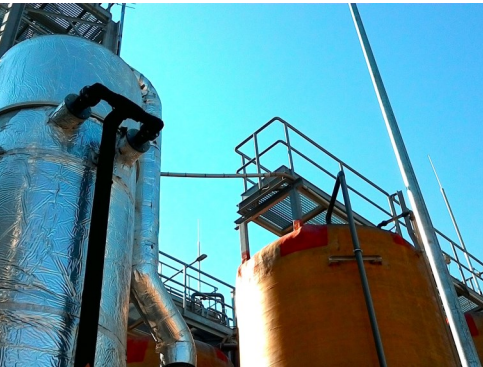
Impianto di trattamento del percolato

Nel corso del 2022 è proseguita la gestione dell'impianto di trattamento del percolato prodotto dalla discarica, autorizzato con Provvedimento n. 296/IPPC/2014 del 30/12/2014, da parte di Etra S.p.A.

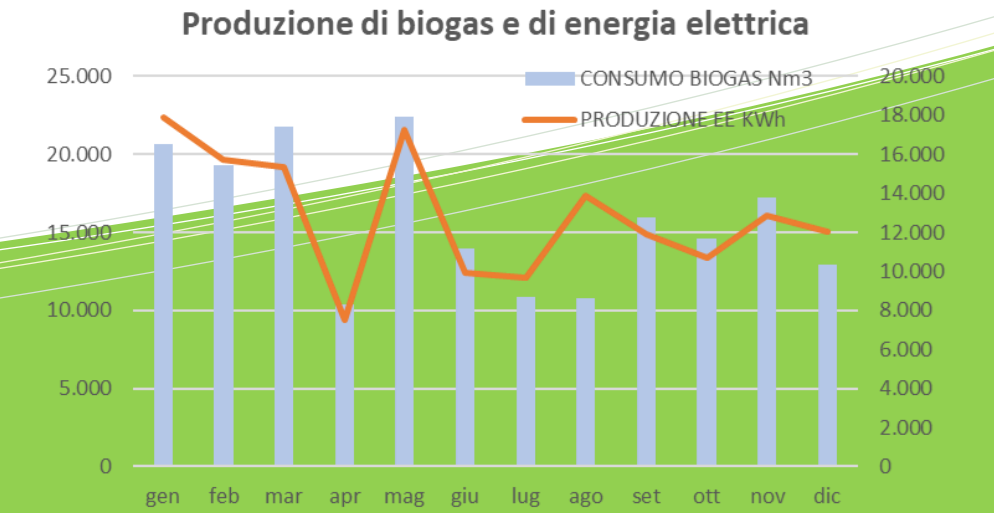
La raccolta del biogas permette di evitare l'emissione in atmosfera di sostanze dannose per l'ambiente e la salute umana, oltre che la produzione di cattivi odori; inoltre si può recuperare il suo potenziale energetico tramite due gruppi di cogenerazione.

Nel 2022 sono stati captati 190.859 m<sup>3</sup> di biogas che hanno permesso la produzione di 155 MWh, corrispondenti al fabbisogno annuale pro capite per uso domestico (1.000 kWh) di circa 155 persone.
