Relazione Non Tecnica Anno 2023

Discarica chiusa per rifiuti non pericolosi  
Comune di Campodarsego (PD)

Premessa

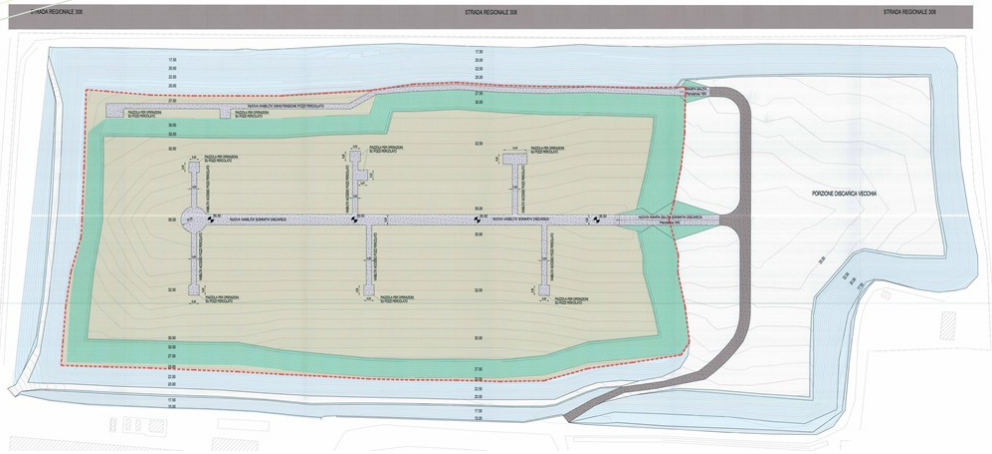
Planimetria di impianto

La discarica risulta attiva fin dagli anni '70 e, dopo alcuni ampliamenti, è di fatto divisa in due zone distinte identificabili visivamente ma senza soluzione di continuità, di seguito descritte:

- \* "parte vecchia". La prima ad essere stata realizzata, che costituisce la parte nord della discarica ed ha una superficie di circa 30.000 m².
- \* "parte nuova". Realizzata successivamente alla "vecchia", costituisce la parte sud della discarica ed ha una superficie di circa 80.000 m².

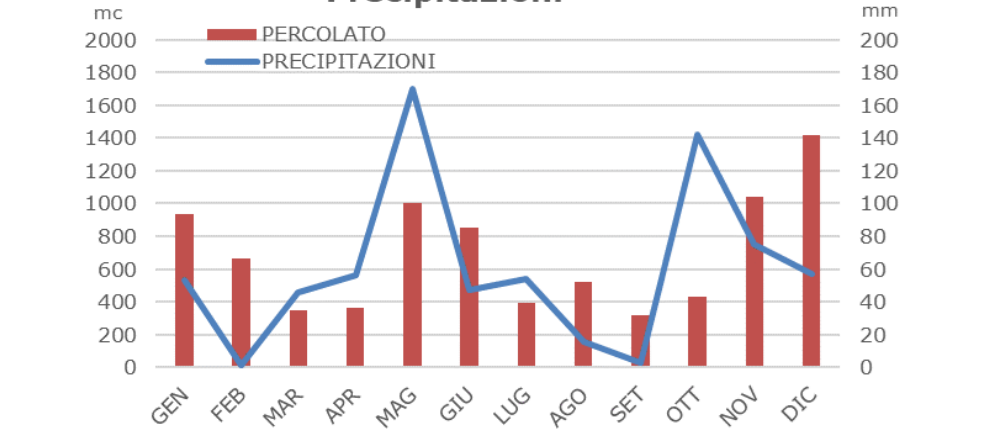
Produzione di percolato e Precipitazioni

Nel 2023 il totale del percolato raccolto ed asportato è risultato di ca. 8.294 m³; di questo circa il 72,2% è stato trattato in impianto mentre il restante 27,8% è stato avviato ad impianti di trattamento terzi autorizzati.

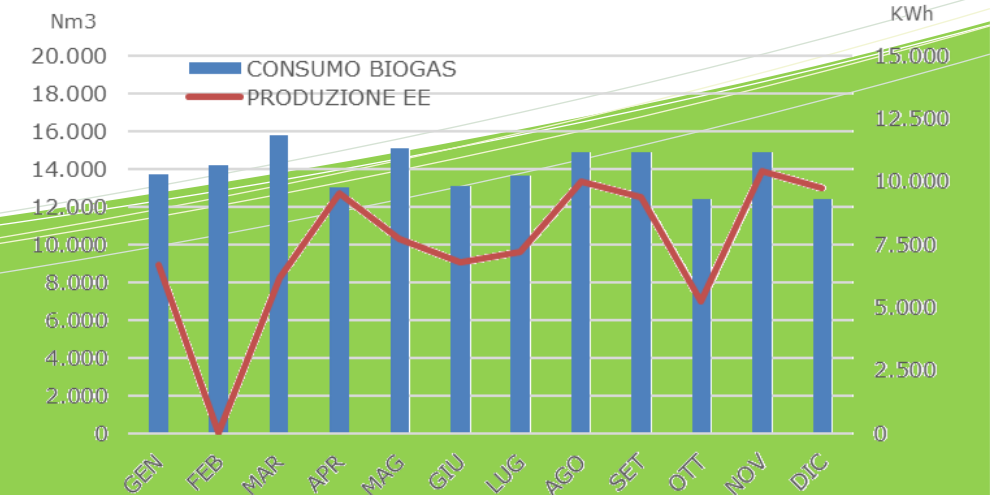
Produzione di biogas e di En Elettrica

Nel 2023 sono stati captati 168.008 m³ di biogas che hanno permesso la produzione di 88 MWh, corrispondenti al fabbisogno annuale pro capite per uso domestico (1.000 kWh) di circa 88 persone.
